NEJVĚTŠÍ POVODNĚ V KRKONOŠÍCH

SPRÁVA KRKONOŠSKÉHO NÁRODNÍHO PARKU

Povodně v Krkonoších

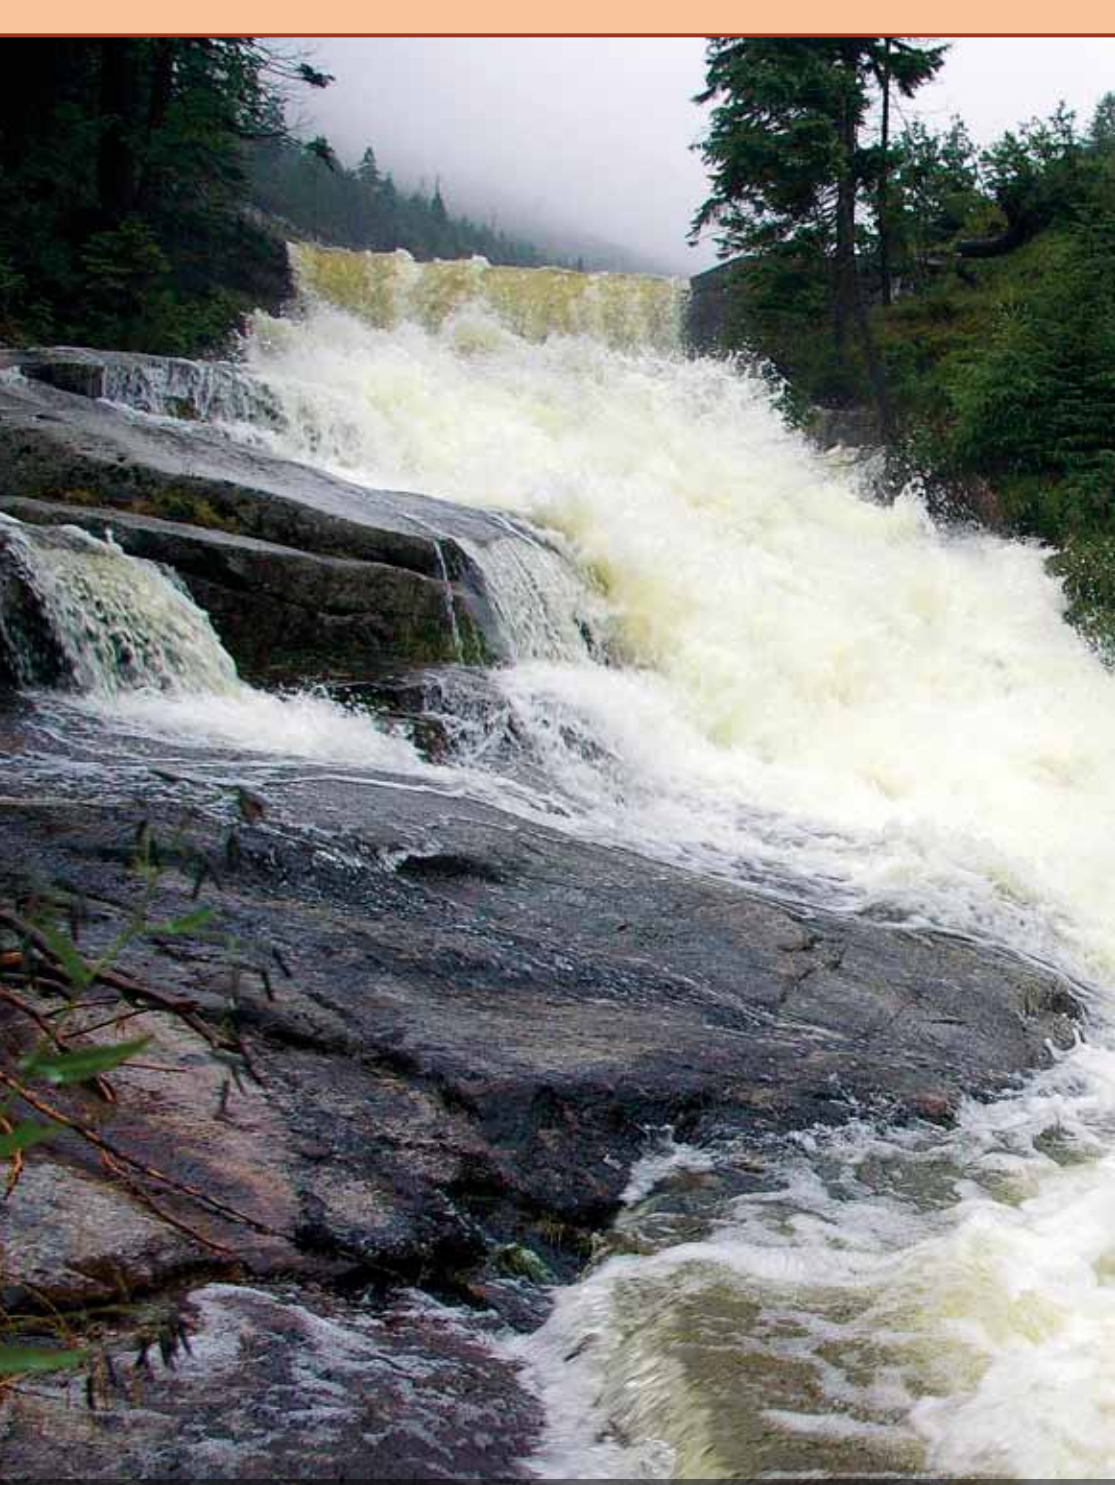
Rozvodněná Čertova strouha za povodně v roce 2006

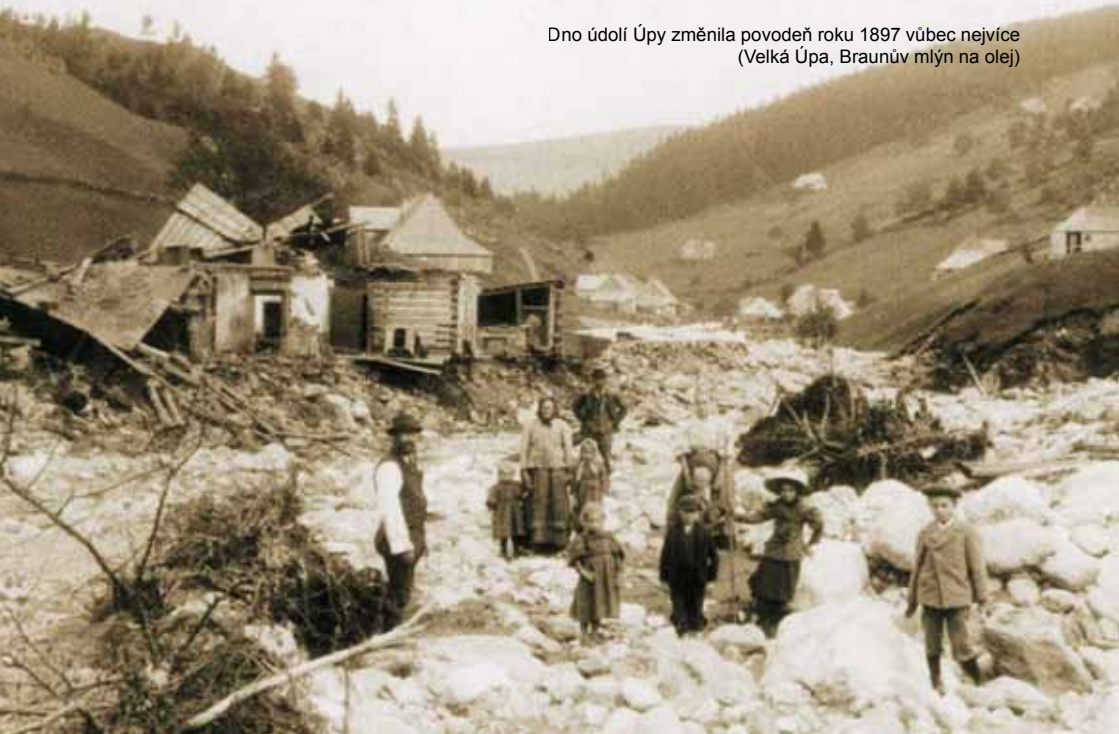
Dno údolí Úpy změnila povodeň roku 1897 vůbec nejvíce
(Velká Úpa, Braunův mlýn na olej)

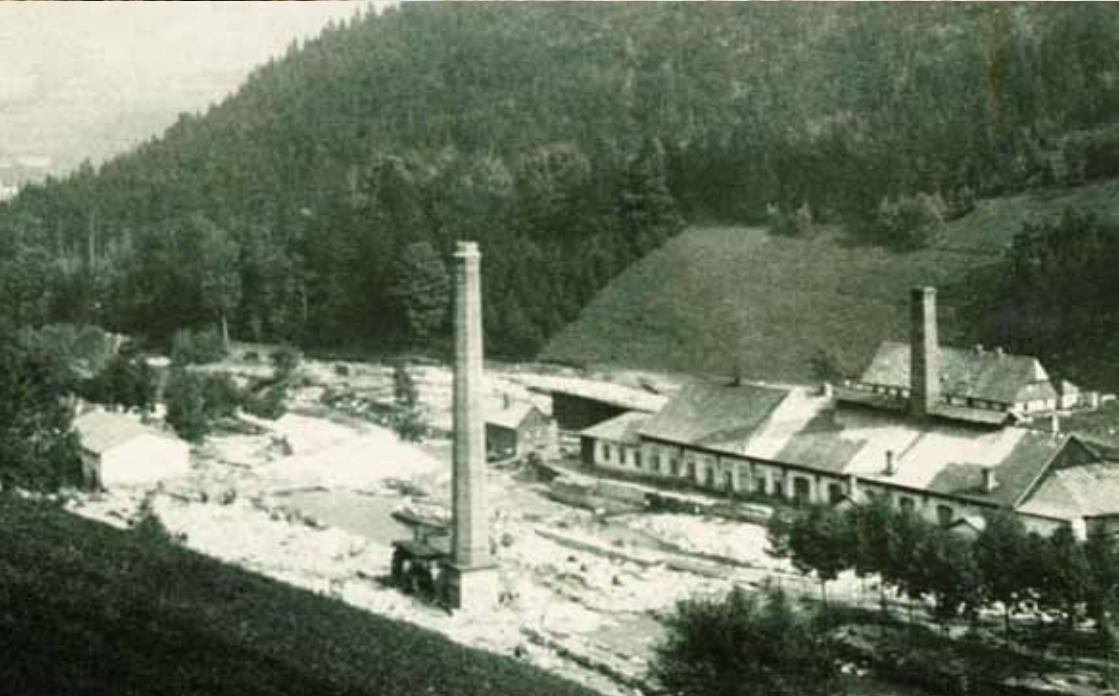
Podobně vypadalo i dno údolí Úpy u sklárny G & A. Steinbrecher v Temném Dole (1897)

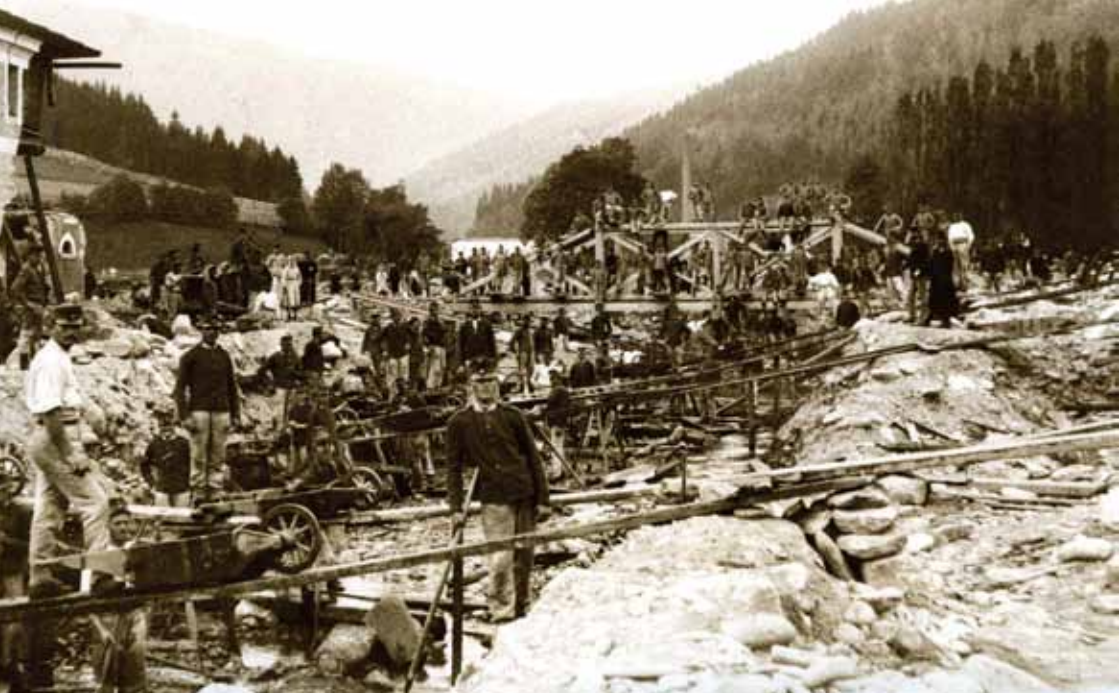
Snímek dokumentuje šířku zasaženého území i masivní pracovní nasazení při následné obnově řečiště Úpy (Horní Maršov, dříve Maršov IV, 1897)

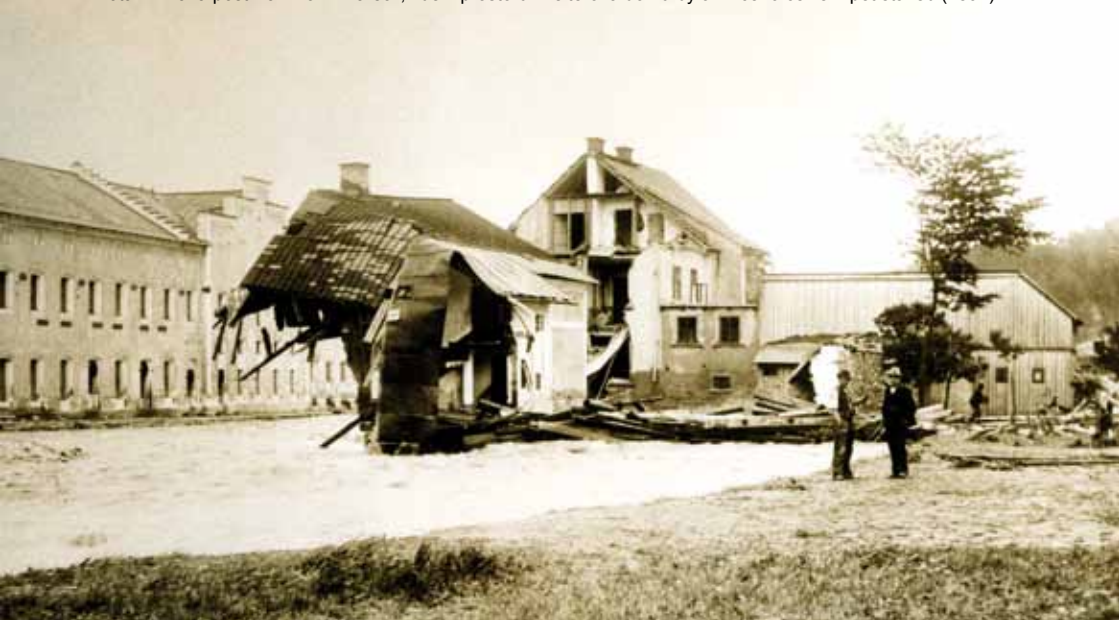
Totální zkáza postihla i Dolní Maršov, kde v prostoru Breiterova domu bylo zničeno celkem pět staveb (1897)

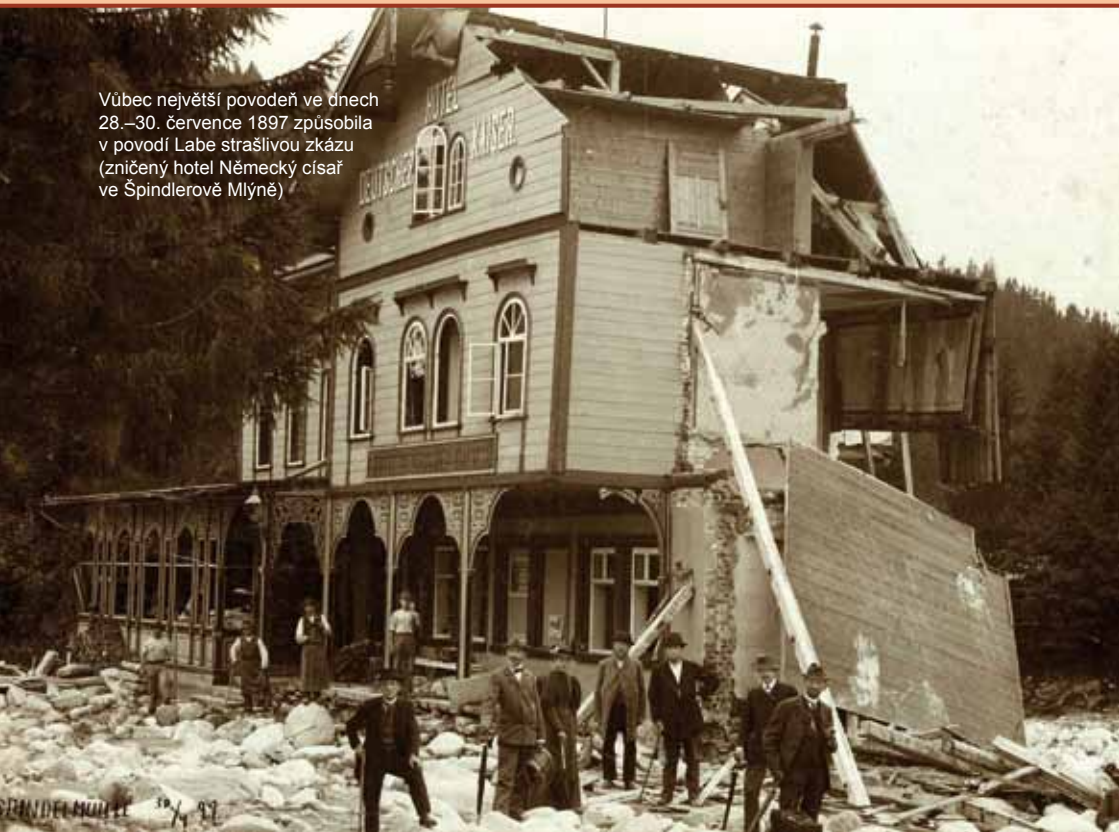
Vúbec největší povodeň ve dnech 28.–30. července 1897 způsobila v povodí Labe strašlivou zkázu (zničený hotel Německý císař ve Špindlerově Mlýně)

Jako první zničila povodeň novou turistickou cestu vybudovanou hrabětem Harrachem v Labském dole, kolem 22. hodiny strhla most spojující Bedřichov a Špindlerův Mlýn. O půlnoci si Labe našlo staronové řečiště, které užívalo před regulací r. 1829 a zaútočilo na zadní stranu hotelu „Německý císař“, ležícího pod mostem na pravém břehu řeky, v němž přebývalo 104 letních hostů. Nejdříve podlehla prudkému proudu stáj, která se za několik minut potopila i s koňmi a kočáry. O druhé hodině ranní se pak zřítily celá zadní strana hotelu. Hosté i personál hledali záchranu

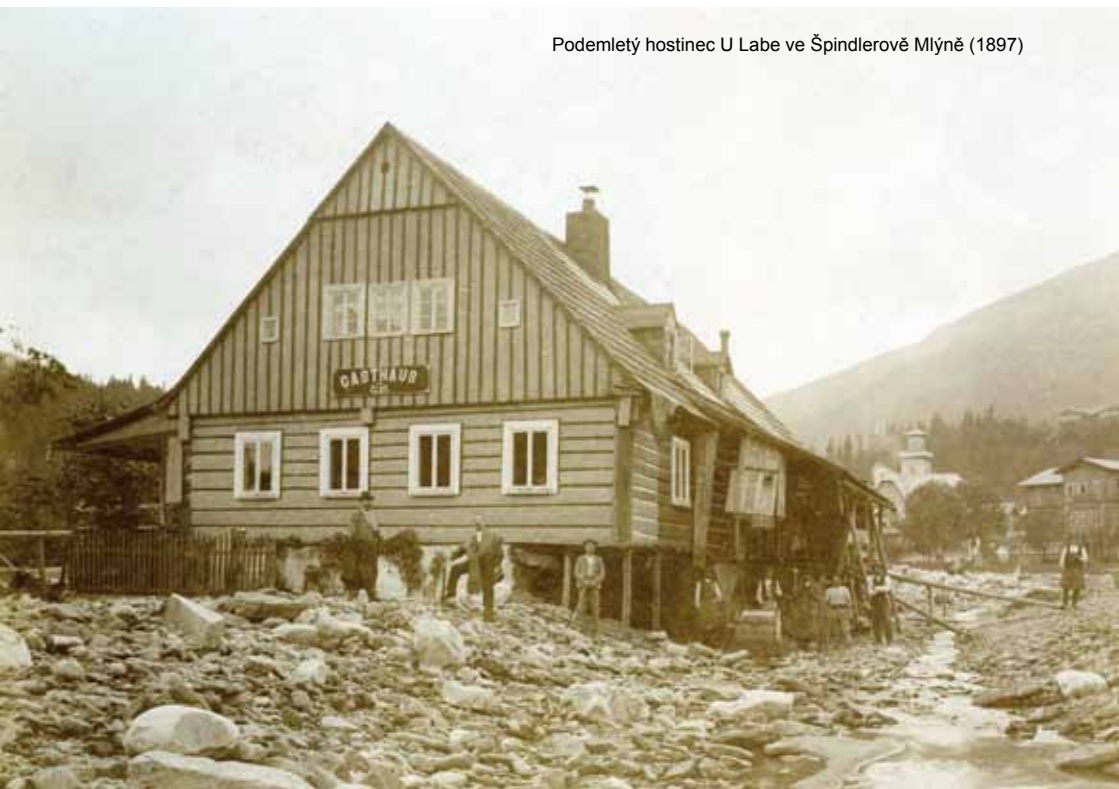
Podemletý hostinec U Labe ve Špindlerově Mlýně (1897)

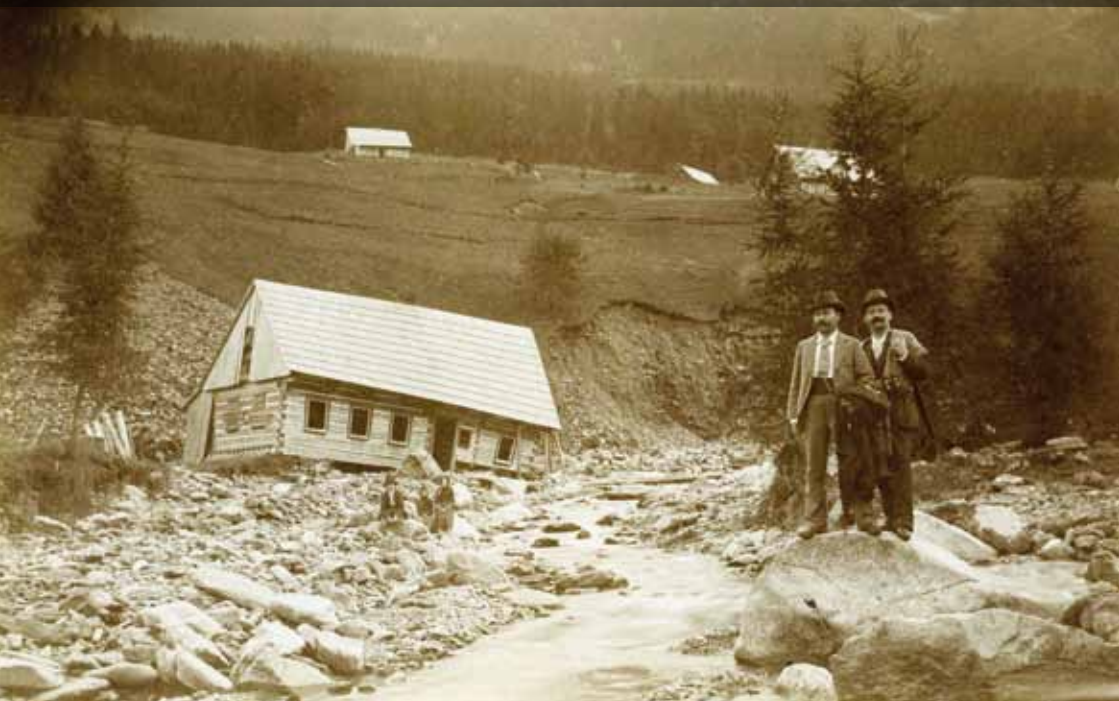
Velké škody způsobil i Dlouhý Potok ve Svatém Petru (vodou přemístěný roubený dům Paula Kohla, 1897)

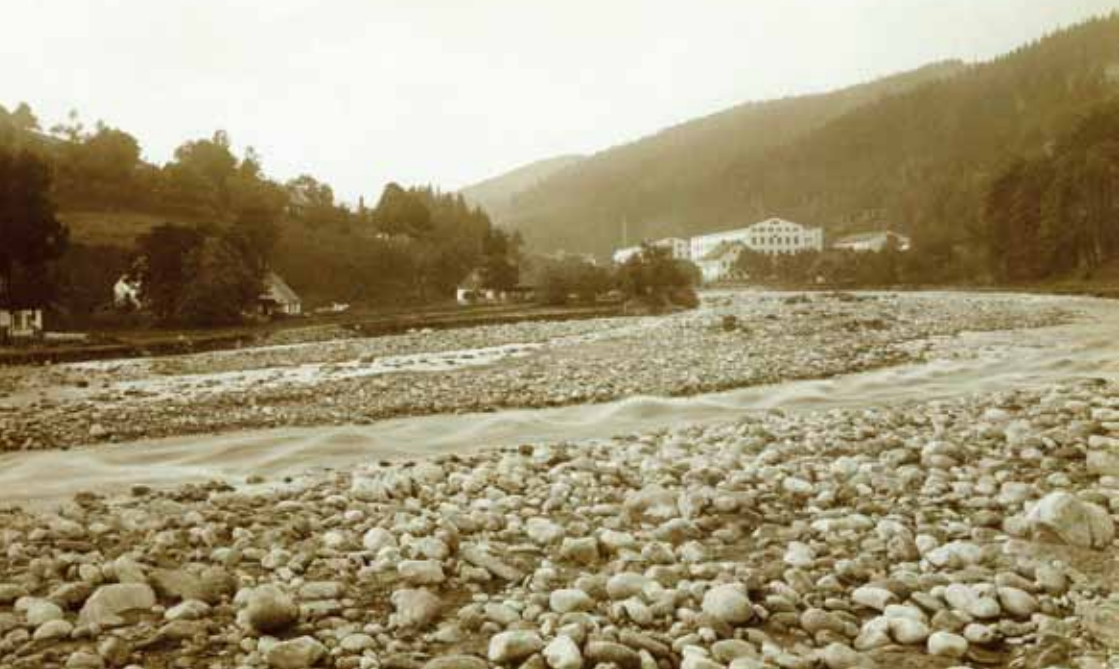
Názornou ukázkou, jakých šířek dosahovala postižená území podél hlavních řek, skýtá obrázek z Hořejšího Vrchlabí. V pozadí textilní továrna firmy Rotter (1897)

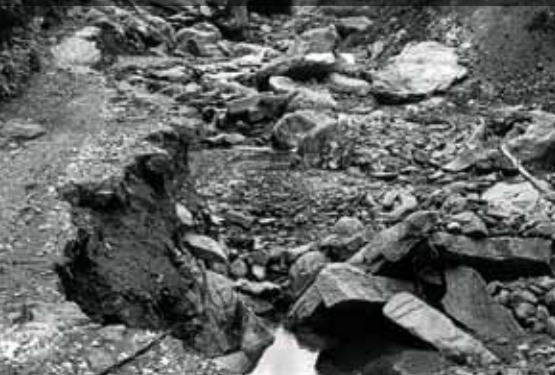
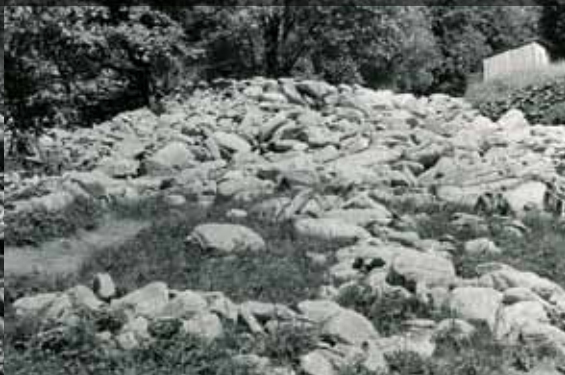
Další lokální povodeň (20. května 1977), která postihla jen část východních Krkonoš, měla nejhorší následky v údolí Čisté. V horní části Černého dolu výrazně převládala eroze ...

... zatímco ve spodní části, kde se sklon údolí již zmenšuje, naopak akumulace splavenin

V roce 1977 postihly Krkonoše hned dvě povodně. První dne 20. 5. byla jen lokální, neboť postihla pouze území táhnoucí se od Rudolfova (součást Dolního Dvora) přes povodí Čisté do Vičího Dolu (5/1977). V Rudolfově při ní spadlo za 4 hodiny (od 17 do 21 hod.) 61,5 mm srážek, ale podle míry škod v povodí Čisté lze soudit, že tam napršelo ještě podstatně více. Silnička Stříbrným dolem byla silně zdevastovaná a místy úplně stržená, ale největší škody napáchala říčka v Černém Dole, kde byl jeden dům zničen a další tři poškozeny, a škody byly i v zaplaveném podniku Rubena v Rudníku-Terezíně.

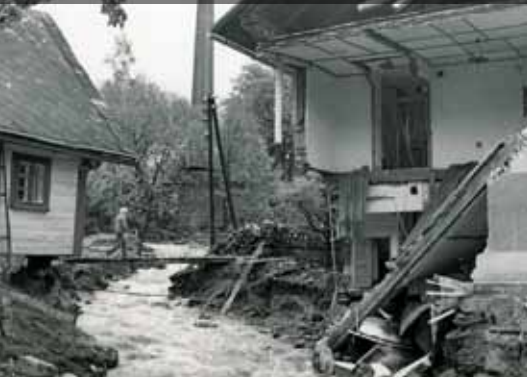
Ještě níže, přímo v intravilánu Černého Dolu, způsobil vodní proud škody přímo na domech ...

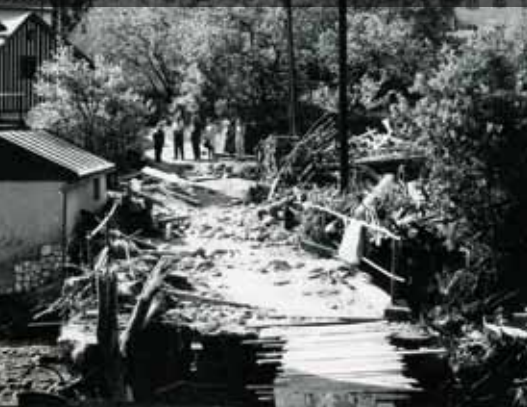
... ale i na komunikacích

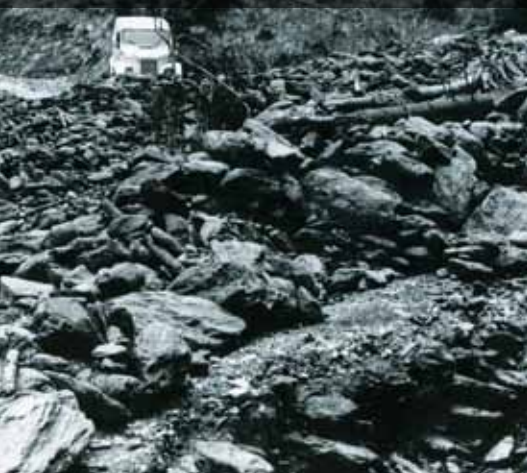
V okolí Pece pod Sněžkou přemístily za povodně 20. května 1977 i zcela malé svahové potůčky neuvěřitelné množství kamenitého i balvanitého materiálu

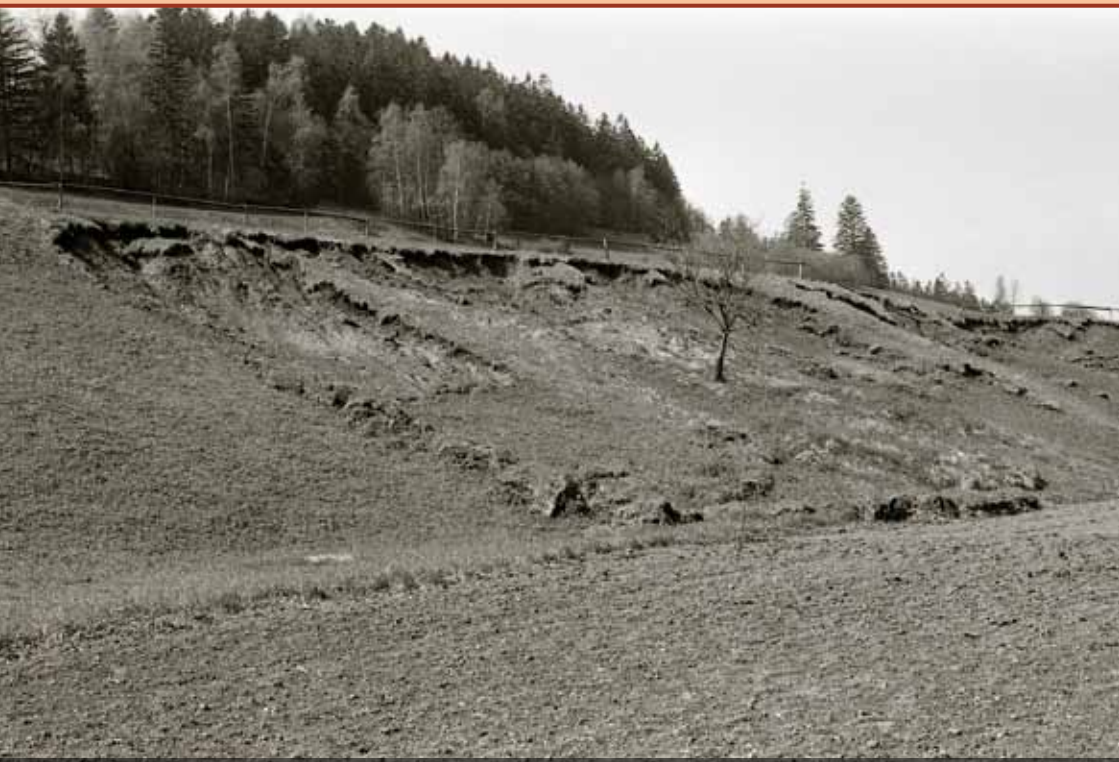
Povodně v úpatních partiích Krkonoš (na sedimentárních horninách v ochranném pásmu) vyvolávají sice převážně drobné, ale poměrně početné sesuvy (Rudník, 9. srpna 1981)

Část ochranného pásma na jižních okrajích KRNP a celé přilehlé podhorské území jsou budované permokarbonskými sedimentárními horninami, které jsou vzhledem ke své silné nasáklivosti velmi náchylné k sesouvání. Proto tu vznikají početné „klasické“ sesuvy, typologicky patří do skupiny stékání (zemní a bahnité proudy), tj. stejné jako mury, ale odlišující se podstatně pomalejším pohybem, anebo do skupiny sesouvání zemin (tj. též pomalejší pohyby po rovinných smykových plochách). Jejich energie i rozměry jsou však v důsledku nižších svahů podstatně menší (délka jen málokdy přesáhne desítky metrů), a proto vesměs nemají katastrofické následky. Nejčastěji zavalily pouze louky, strhly jednotlivé stromy nebo i malé plochy lesa, ale v některých případech poškodily i garáže, kůlny a podobné objekty na úpatí svahů (přímo domy ale zcela výjimečně). Mohou však přispět i k rozlívání toků v údolní nivě, pokud se sesunou přímo do vodního toku (Arnultovice v r. 2013). Nejvíce jich vzniklo při povodních 9. 8. 1981 (viz časopis Krkonoše 10/1982), 9. 3. 2000, kdy byl registrován jejich zatím vůbec nejvyšší počet – přes 80 (6/2000), a 2. 6. 2013 (7/2013). K sesuvům dochází na podloží sedimentárních

hornin (jílovce, prachovce, pískovce) na katastrech všech obcí v ochranném pásmu KRNP na úpatí Krkonoš a také dále v podhůří. Nejvíce jich bývá v širším okolí Rudníku. Jejich dráhy přímo v intravilánech bývají většinou rychle uměle asanované, ale i ostatní překvapivě rychle samovolně zarůstají a splývají s okolím v horizontu několika málo desetiletí.

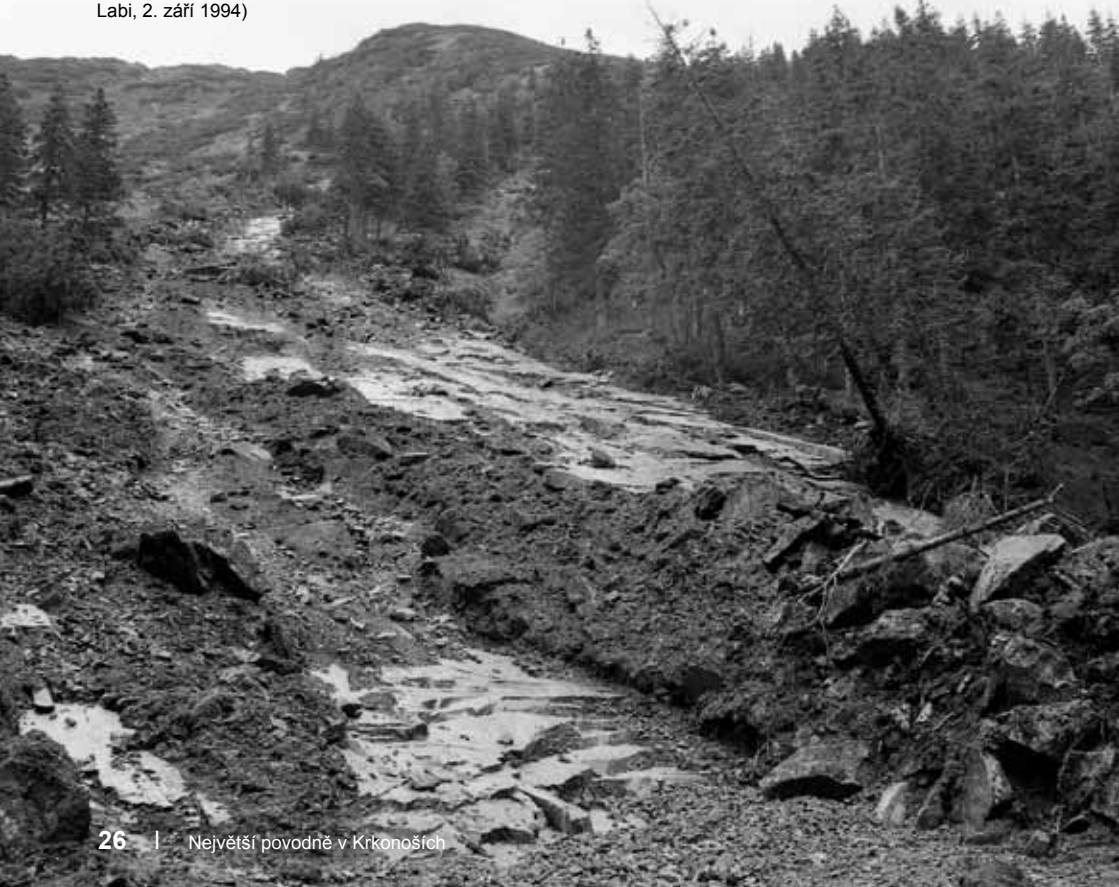
Ve vyšších polohách pohoří vzniká na strmých svazích jiný typ svahových pohybů, a to mury neboli zemní laviny, které někde obnaží i skalní podloží, zatímco jinde vytvoří chaotické akumulace (Lavinová jáma na Bílém Labi, 2. září 1994)

Další významnější srážkové epizody, i když vesměs lokálně vymezené, přišly poté až v 90. letech. Dne 2. 9. 1994 napršelo večer za 4,5 hodiny na přehradě Labská 62 mm srážek, ale podle následků v nejvíce postižených povodích Bílého Labe a zvláště Klínového potoka a dále také v Obřím a Dlouhém dole je zřejmé, že tam spadlo ještě podstatně více srážek, nejspíše až o desítky mm. V Obřím dole významně pokročilo divočení toku Úpy v prostoru Na Dolech. V Černém žlabu ve Svatém Petru, Dole Bílého Labe a na polské straně v Dolině Łomniczky sjely i větší mury, které přerušily turistické cesty (12/1994).

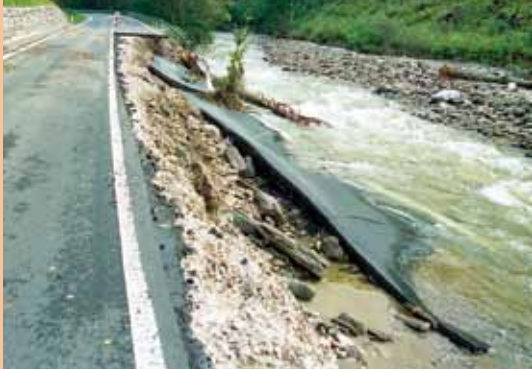
V horských údolích se často při povodních kombinuje eroze toku s břehovými nátržemi a sesuvy. Černá voda v Malé Úpě, 6.–7. července 1997

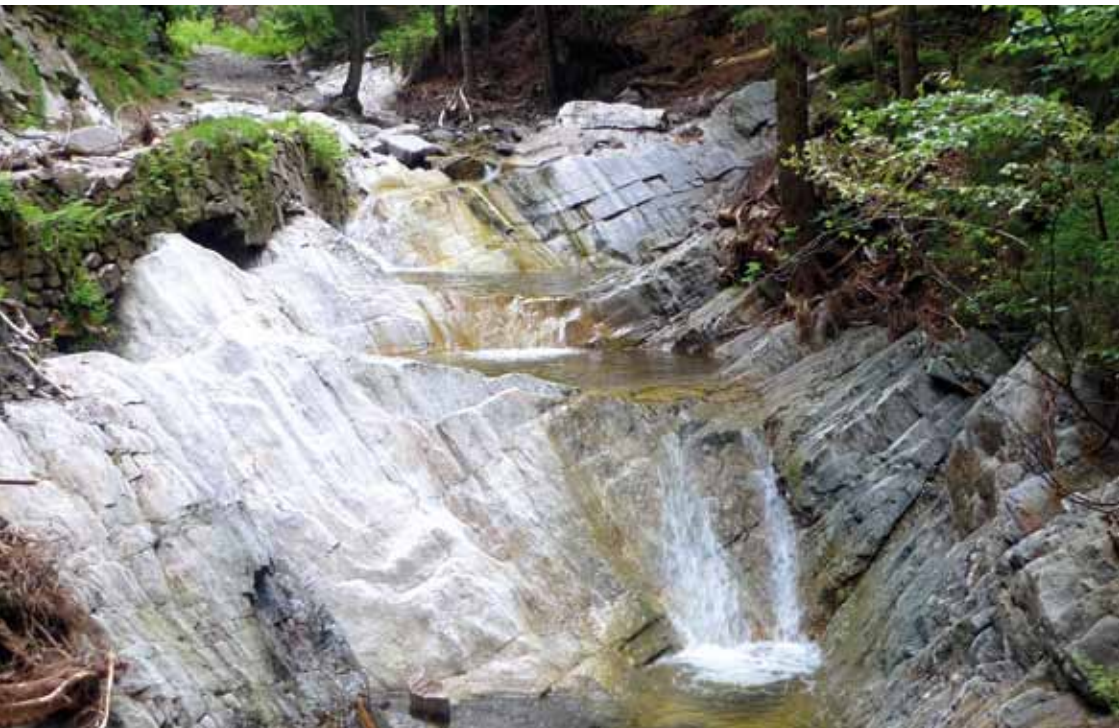
Povodeň 2. června 2013 zasáhla jen velmi úzký pruh východních Krkonoš, ale přesto ve třech údolích napáchala neuvěřitelné škody. Na některých místech „vymetla“ údolní dno až na skalní podloží (Těsný důl)

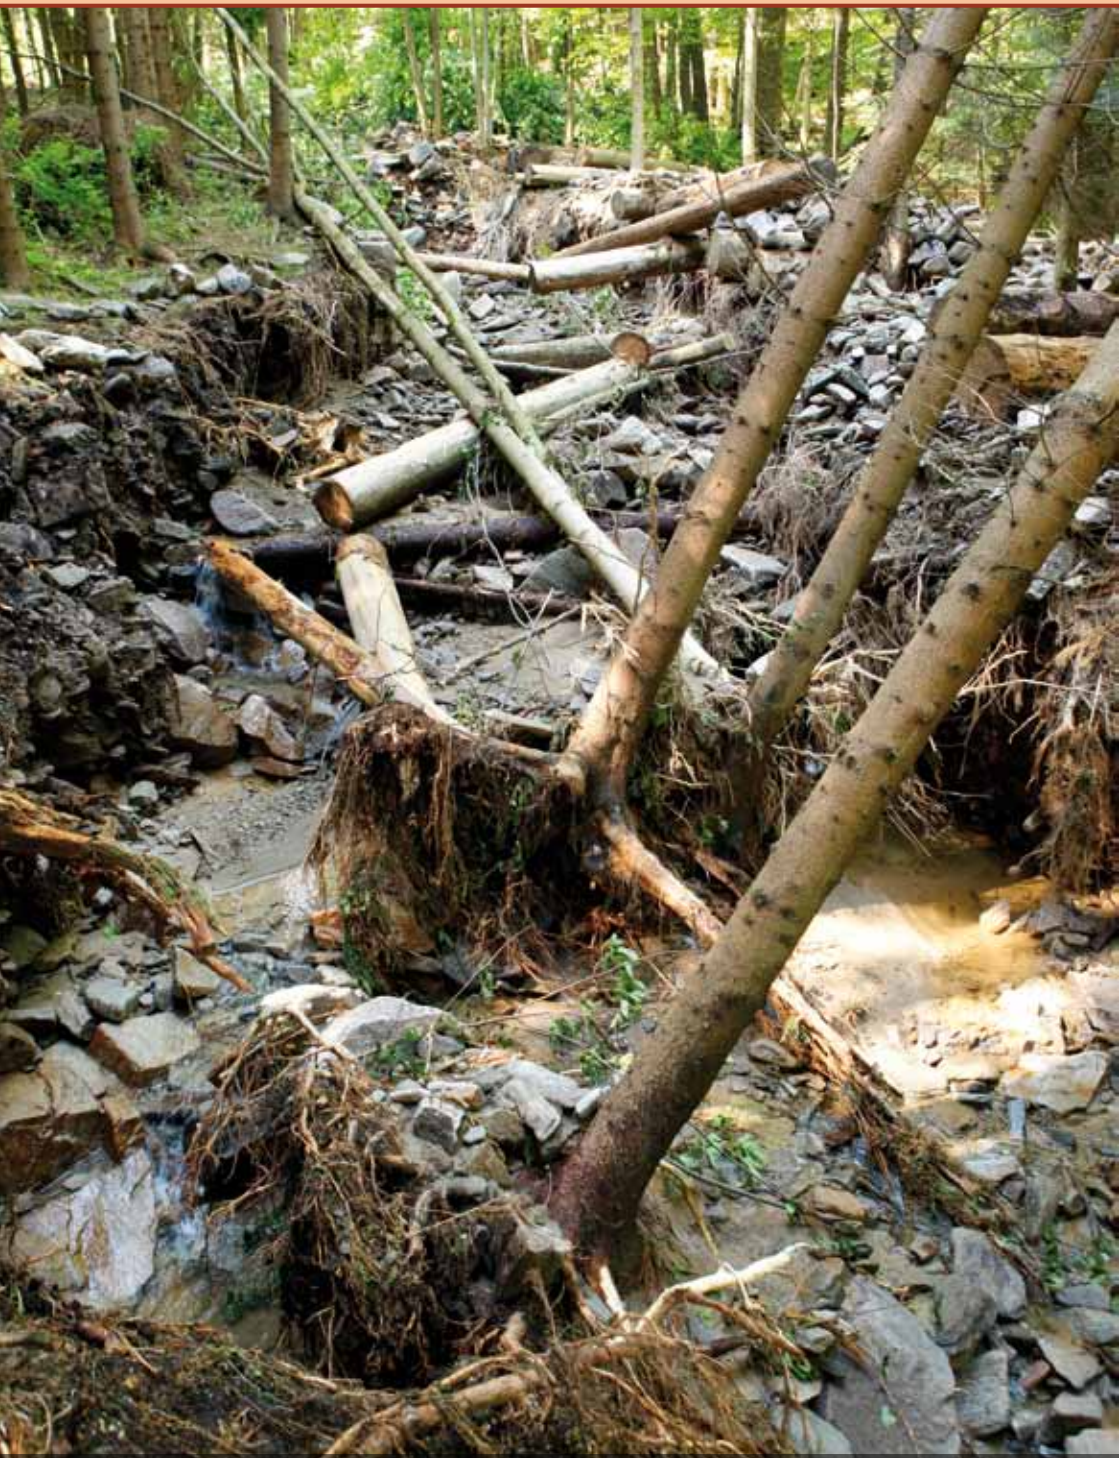
Jinde erozně vyhloubila údolní sedimenty do podoby strží (dolní část Honzova potoka)

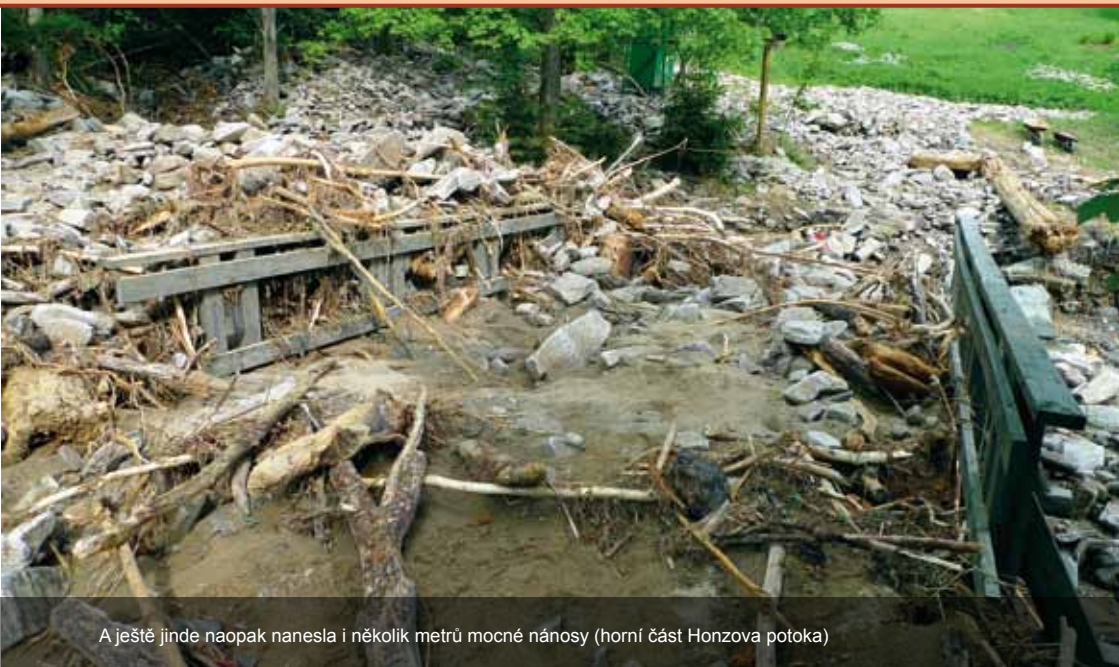
A ještě jinde naopak nanasla i několik metrů mocné nánosy (horní část Honzova potoka)

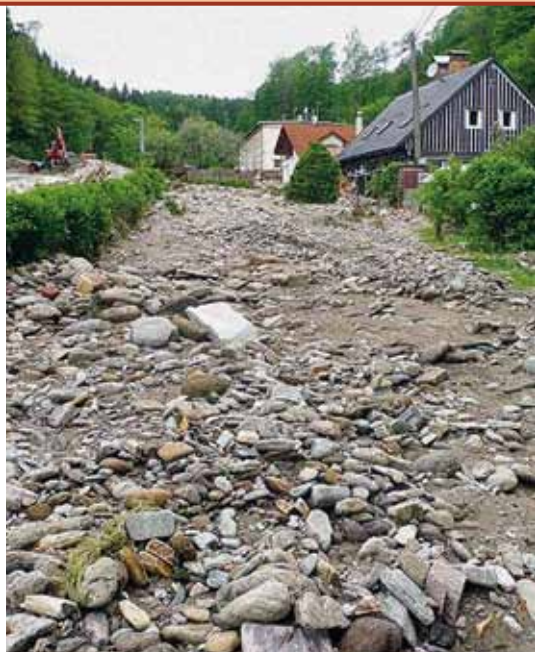
Pro místní obyvatele však byl nejničivější dopad povodně na Černohorském potoce až v intravilánech (Svoboda nad Úpou-Dolní Maršov)

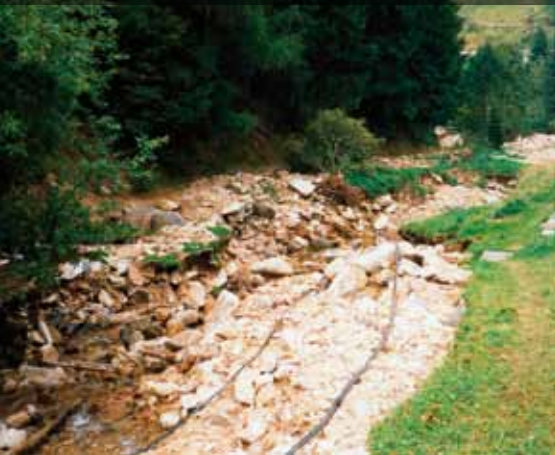
Povodňová eroze Vebrova potoka
(14. července 1995)

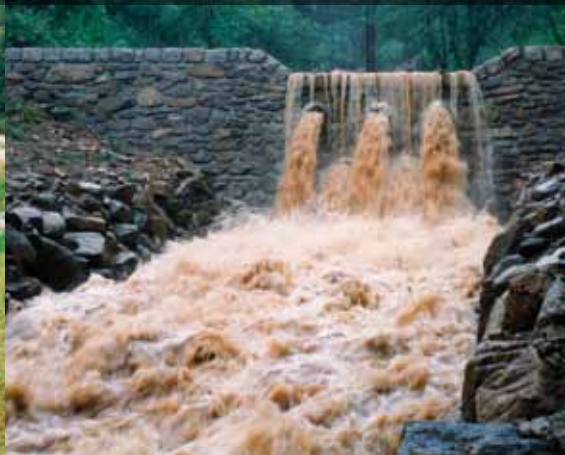
Protierozní zděná přehrážka na Vebrově potoce,
vybudovaná po povodni. Za zvýšeného vodního stavu
náznorně dokumentuje svoji funkčnost; propouští pouze
vodu a zachycuje pevné splaveniny.

Z nejrozsáhlejších hrazenářských prací provedených Správou KRNPAP v posledních letech lze uvést Veberův potok, přítok Javořího potoka ve Velké Úpě postižený lokální povodní v roce 1995, výstavbu zděných retenčních přehrázek a stupňů na Klínovém potoce

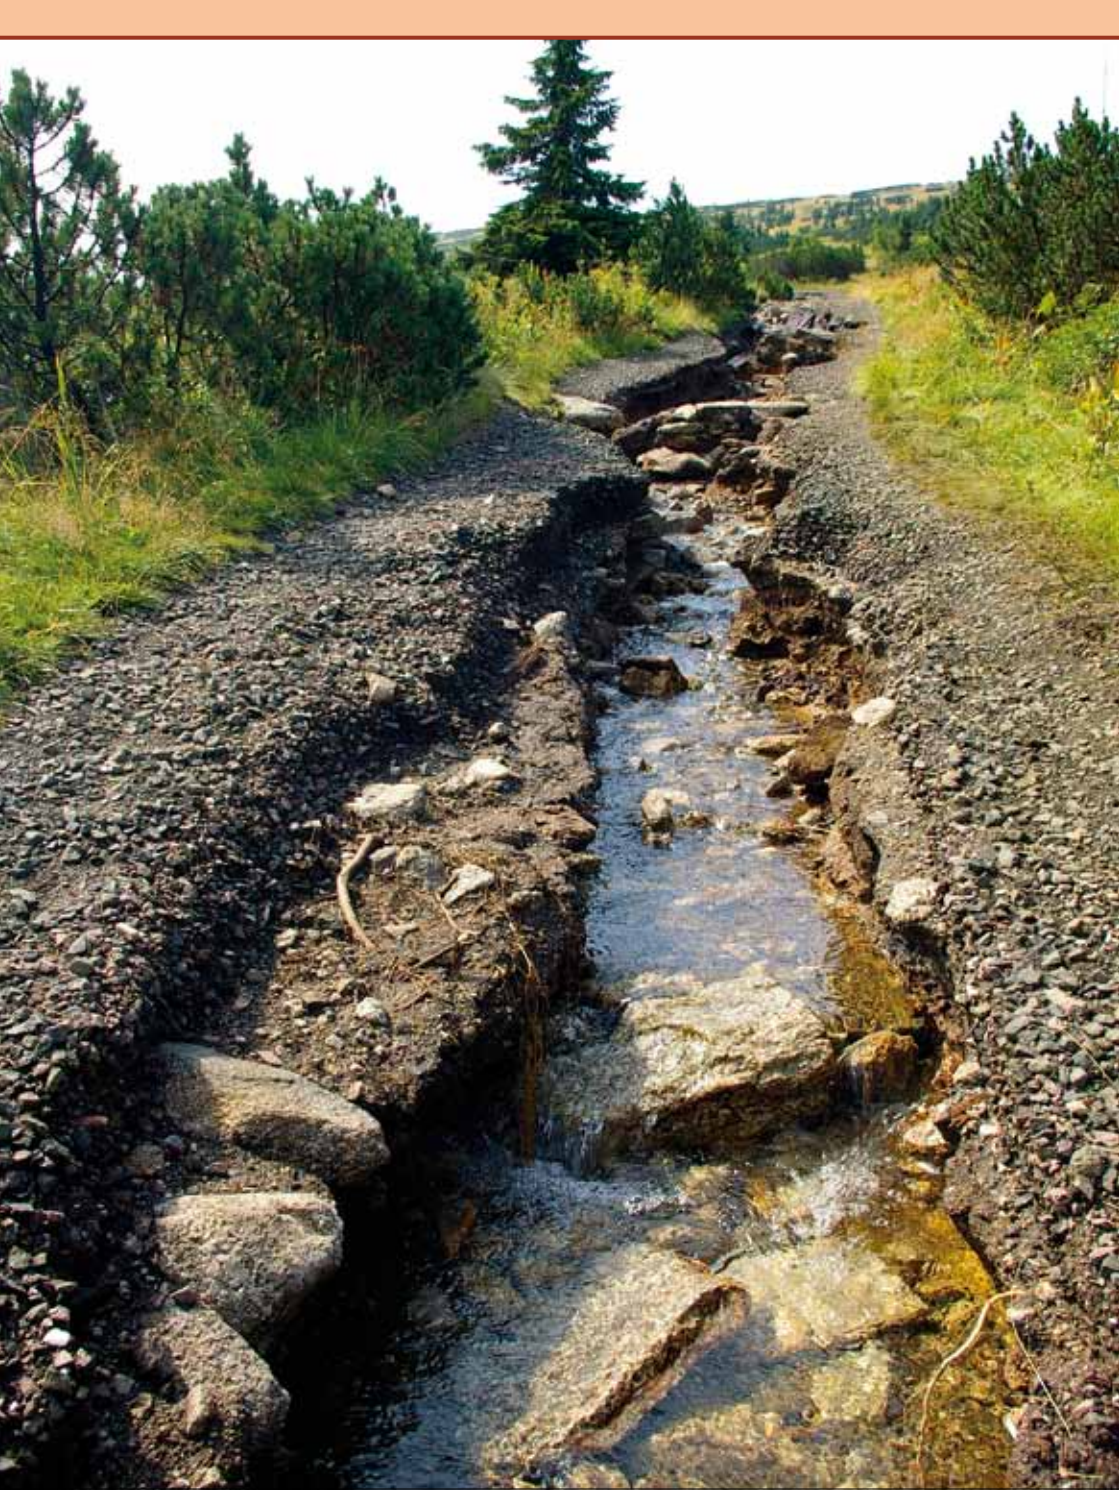
Ve vrcholových polohách, kde je koncentrace vody při povodních ještě poněkud menší, nevypadají škody tak hrozně, ale přesto silné stružky dokážou poškodit dlouhé úseky horských cest (hrana Labských jam)

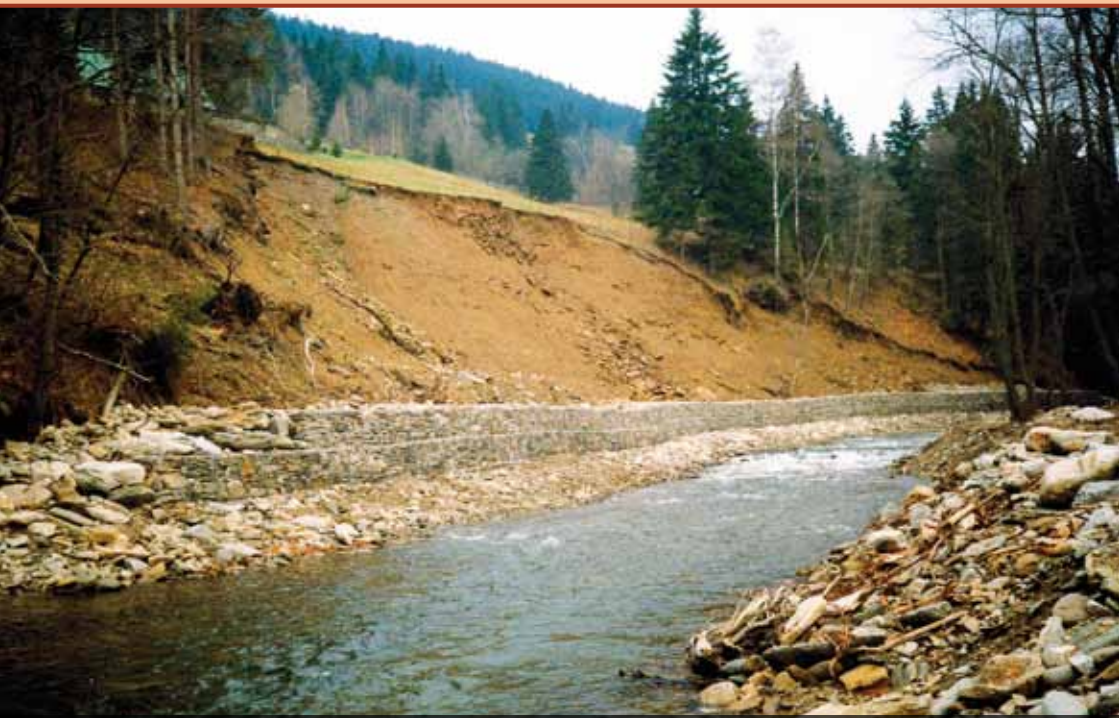
Gabionová (drátokošová) konstrukce na největší krkonošské břehové nátrži v Latově údolí na Malé Úpě. Gabiony jsou z krajinářského hlediska v přírodě spíše nutným zlem, ale zároveň jsou vysoce účinným a přitom ekologickým protierozním opatřením

zdi). U drobných bystřin zavedla Správa ještě další způsob protierozního opatření, a to výstavbu příčných prahů z odkorněné kulatiny zakotvených do rostlého břehu a balvanitých štětovaných skluzů, mezi které jsou vloženy tůně. Tyto metody již prověřily povodně v posledních letech a ukázaly se jako velmi účinné. Skluzy jsou štětované směs z místního materiálu, krystalických břidelic, které umožňují jejich orientaci na výšku, pevné doklínování a vystupování některých kamenů pro rozčlenění a zdrsnění dna. Součástí těchto opatření jsou i gabionové (drátokošové) konstrukce, které slouží hlavně na stabilizaci břehových nátrží a opakovaně podemílaných břehů. Gabiony se vyznačují velkou pevností, pružností a současně propustností a mají tu výhodu, že koše z pozinkovaného pletiva se mohou plnit místním materiálem,

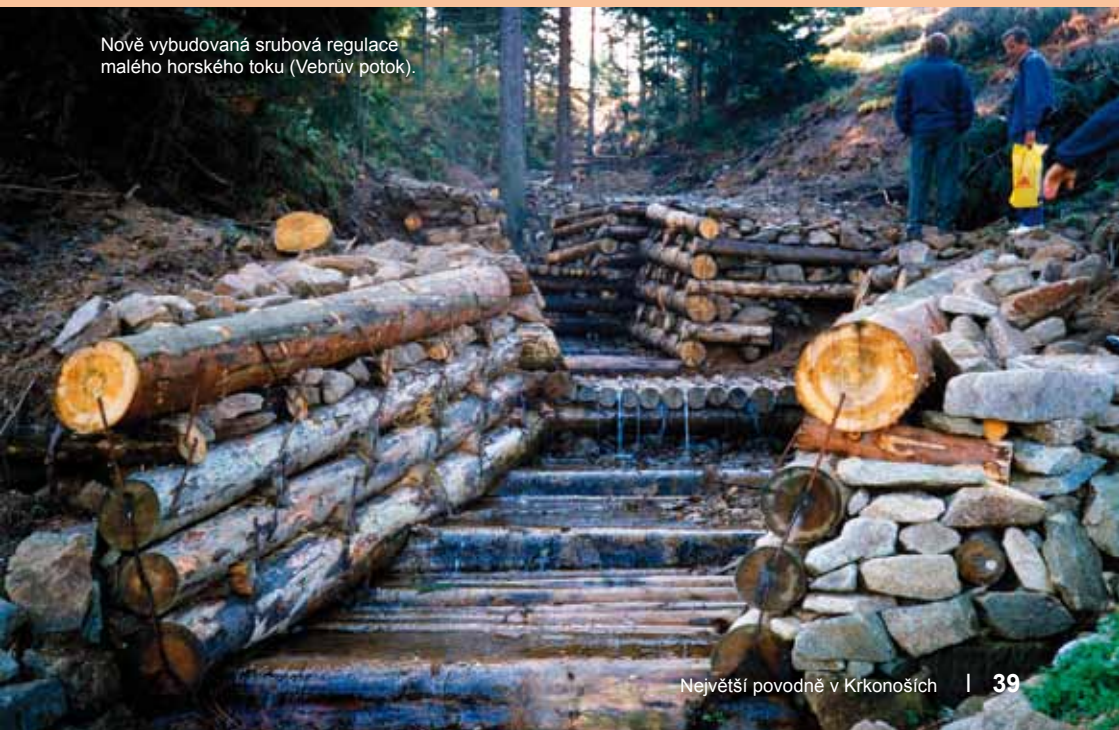
Nově vybudovaná srubová regulace malého horského toku (Vebrův potok).

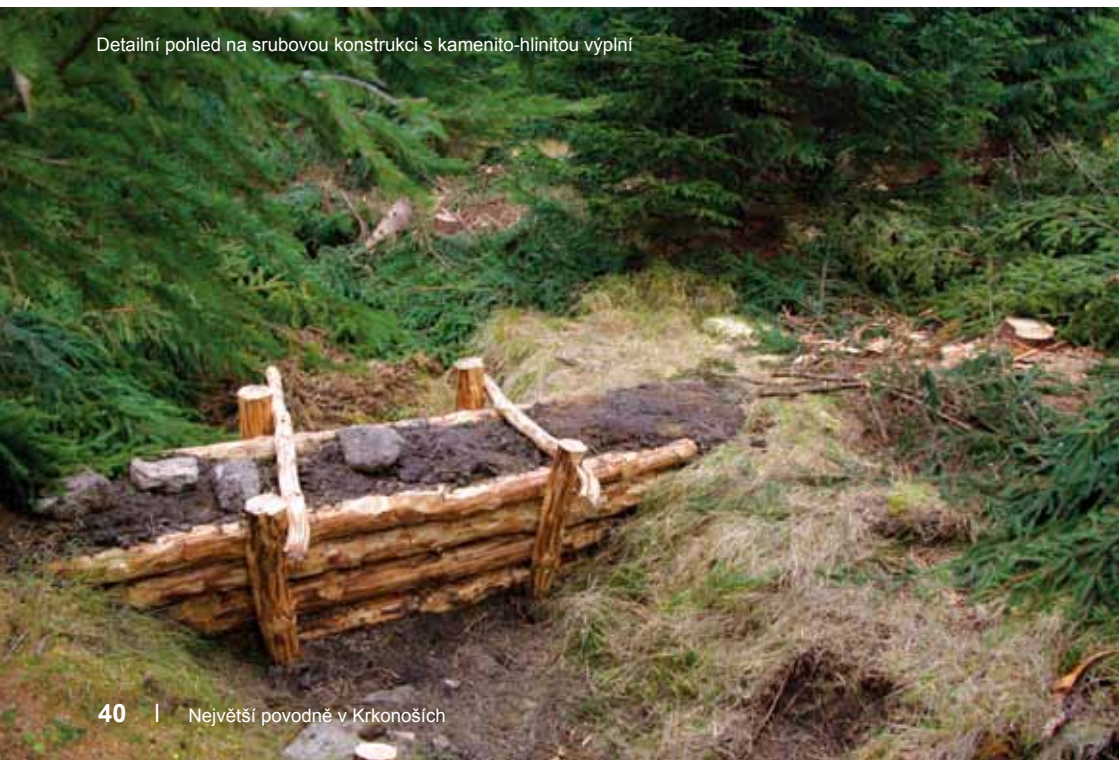
Detailní pohled na srubovou konstrukci s kamenito-hlinitou výplní
