NEJVĚTŠÍ POVODNĚ V KRKONOŠÍCH

SPRÁVA KRKONOŠSKÉHO NÁRODNÍHO PARKU

Povodně v Krkonoších

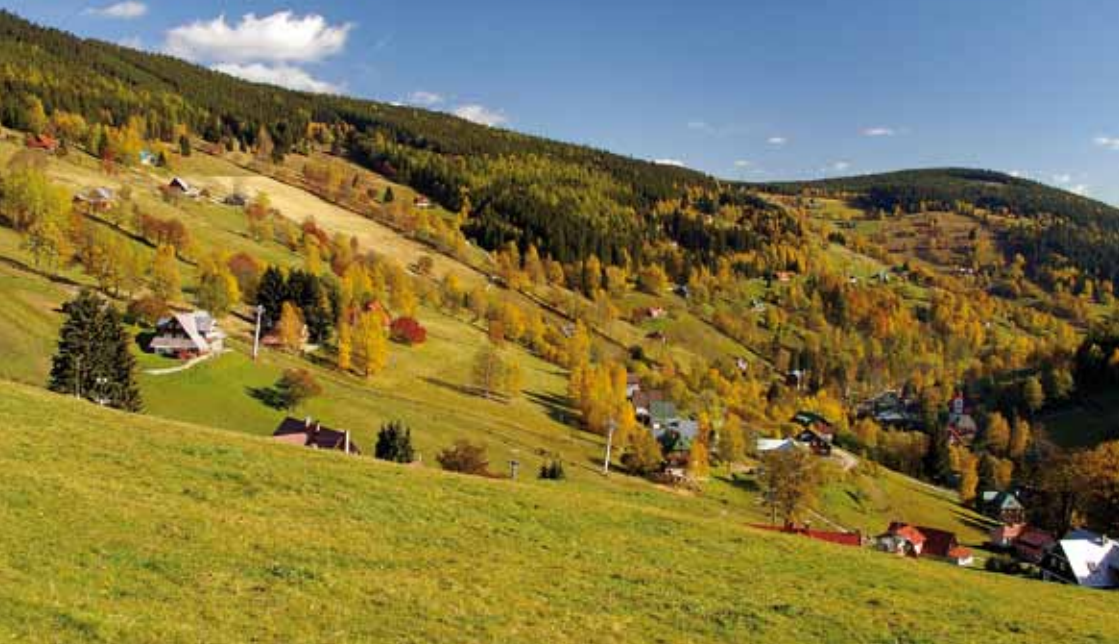
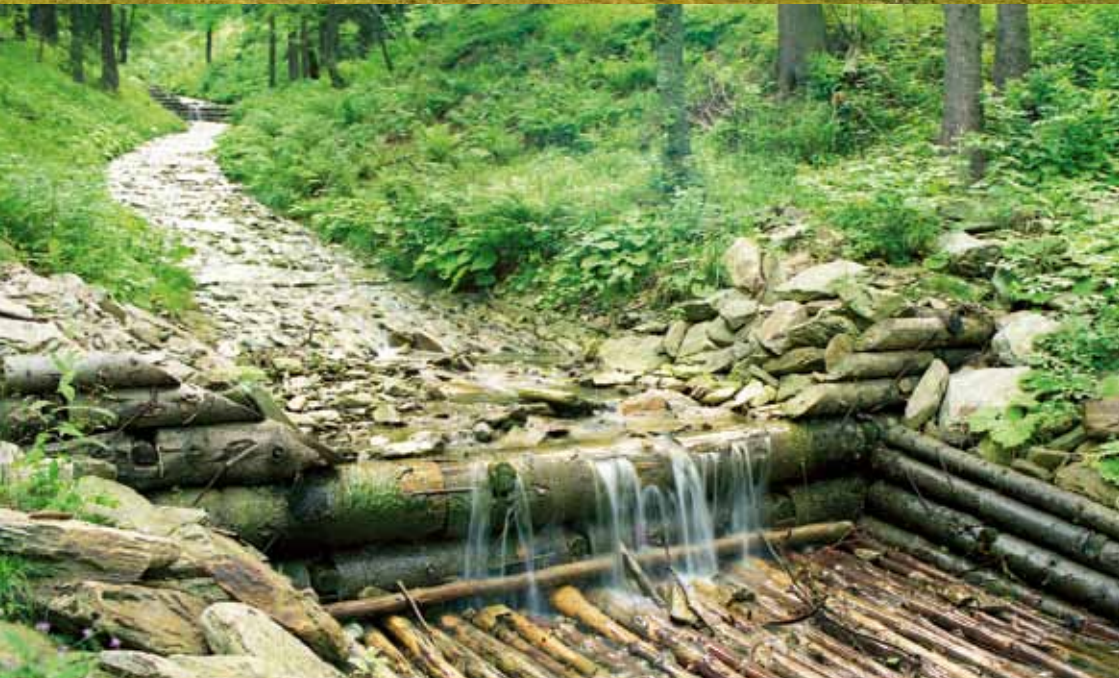
Citlivě protierozně upravené koryto, dobře splývající s přírodou (Růžový potok)

zdi). U drobných bystřin zavedla Správa ještě další způsob protierozního opatření, a to výstavbu příčných prahů z odkorněné kulatiny zakotvených do rostlého břehu a balvanitých štětovaných skluzů, mezi které jsou vloženy tůně. Tyto metody již prověřily povodně v posledních letech a ukázaly se jako velmi účinné. Skluzy jsou štětované směs z místního materiálu, krystalických břidelic, které umožňují jejich orientaci na výšku, pevné doklínování a vystupování některých kamenů pro rozčlenění a zdrsnění dna. Součástí těchto opatření jsou i gabionové (drátokošové) konstrukce, které slouží hlavně na stabilizaci břehových nátrží a opakovaně podemílaných břehů. Gabiony se vyznačují velkou pevností, pružností a současně propustností a mají tu výhodu, že koše z pozinkovaného pletiva se mohou plnit místním materiálem,

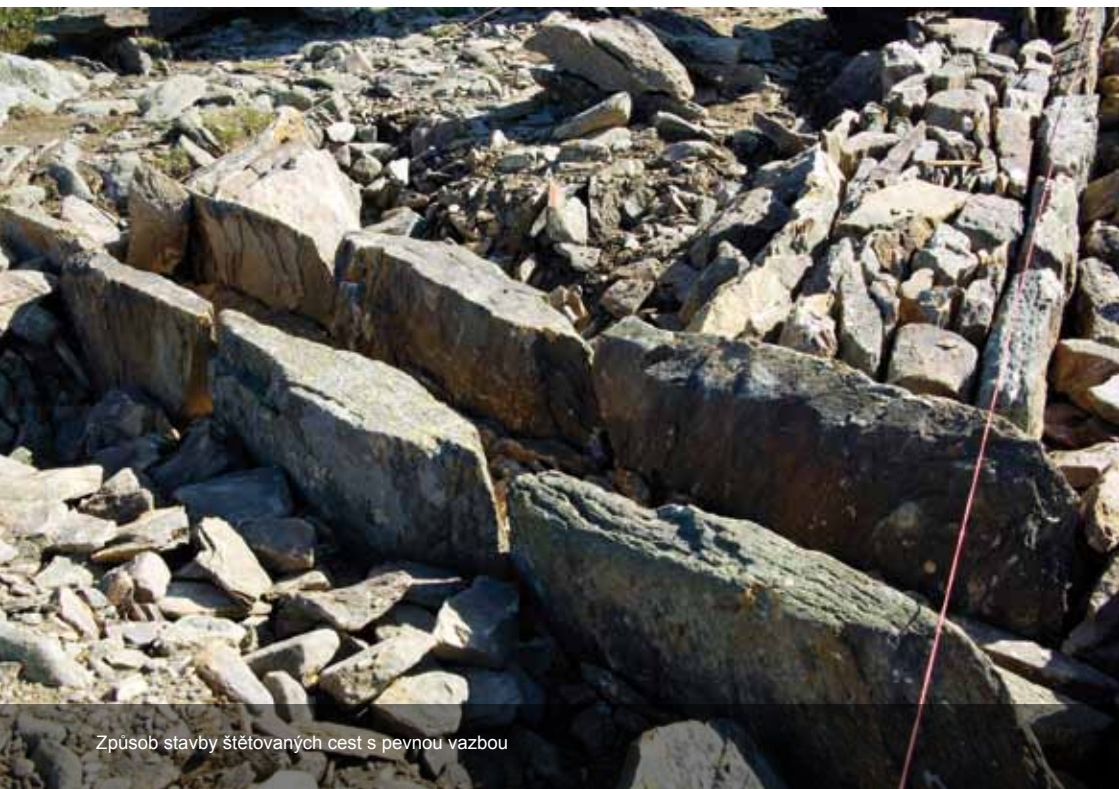
Způsob stavby štětovaných cest s pevnou vazbou

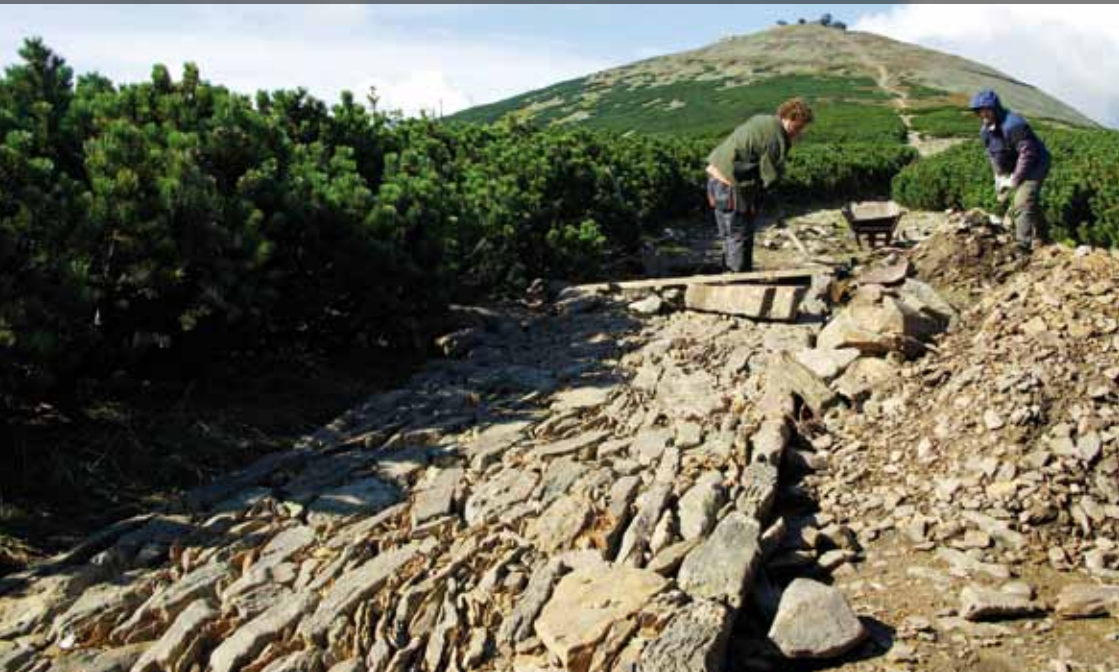
Výsledná podoba štetované cesty. Předností těchto chodníků je mimořádná odolnost vůči vertikálně působící erozi, nehledě na jejich vysokou estetickou hodnotu

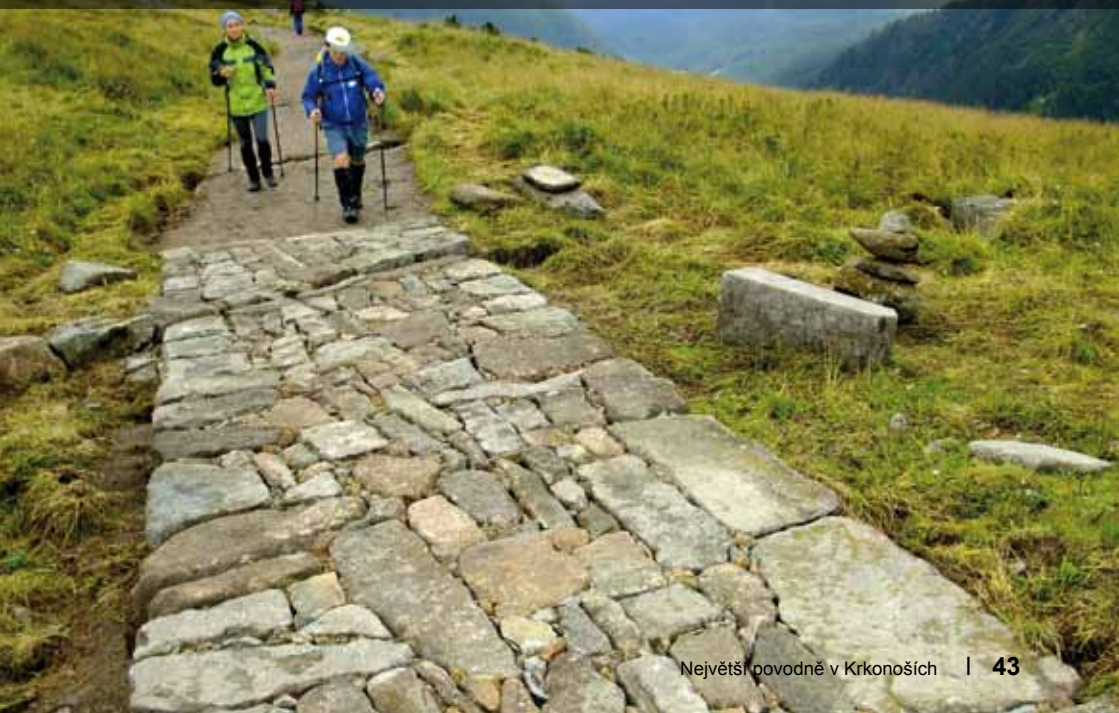
Oblíbený turistický chodník Obřím dolem byl opraven starobylou metodou štetování

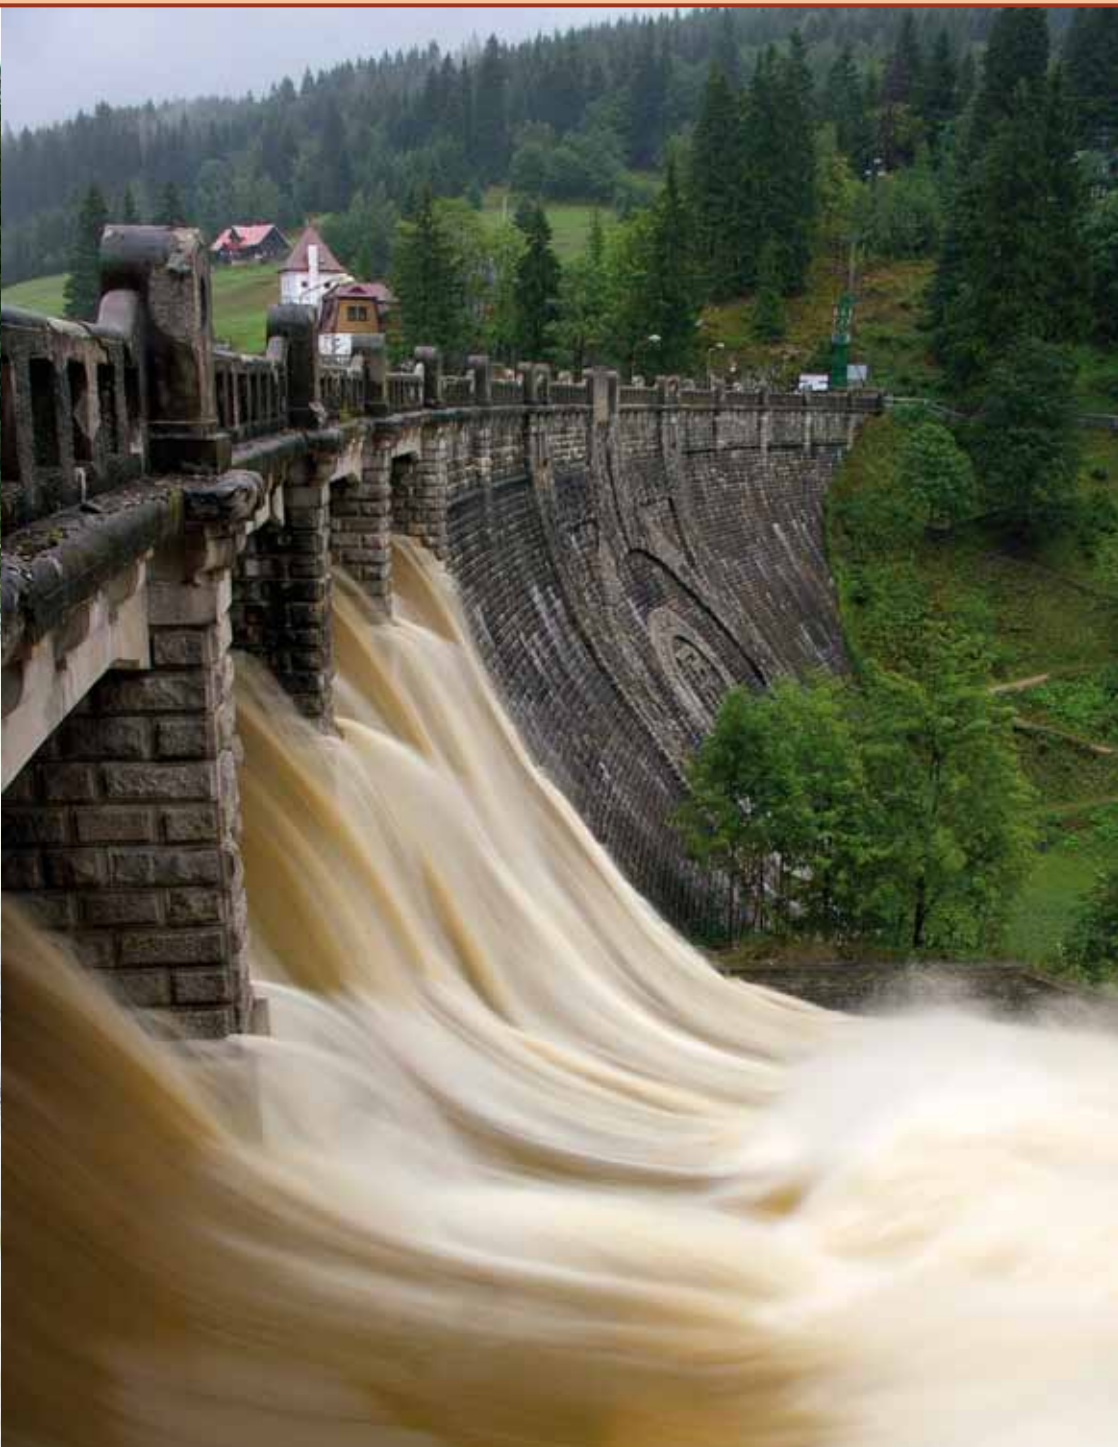
Voda přetékající za povodně přes koronový přeliv přehrady Labská skýtá sice atraktivní podívanou, ale současně je varovným signálem omezení jejího původního poslání z komerčních důvodů
